## **MIRT-Planuitwerking Vervanging Gerrit Krolbrug**

Deelrapport effectonderzoek Bodem- en  
(grond)wateronderzoek

Klant: Rijkswaterstaat Noord-Nederland

Referentie: BG9965-MI-RP-230406-0958

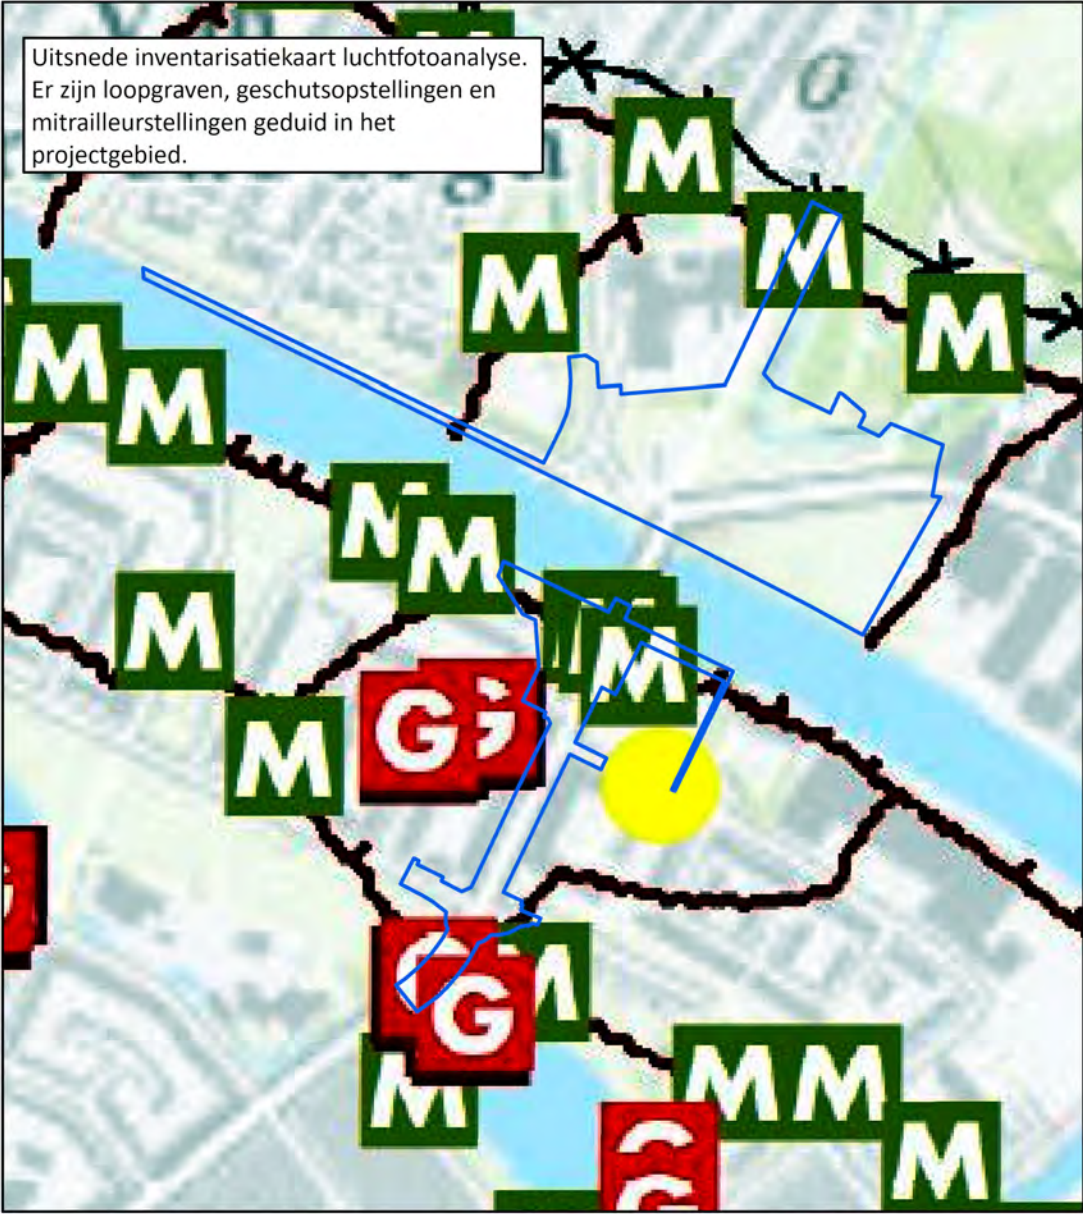
Uitsnede inventarisatiekaart luchtfotoanalyse. Er zijn loopgraven, geschutopstellingen en mitrailleurstellingen geduid in het projectgebied.

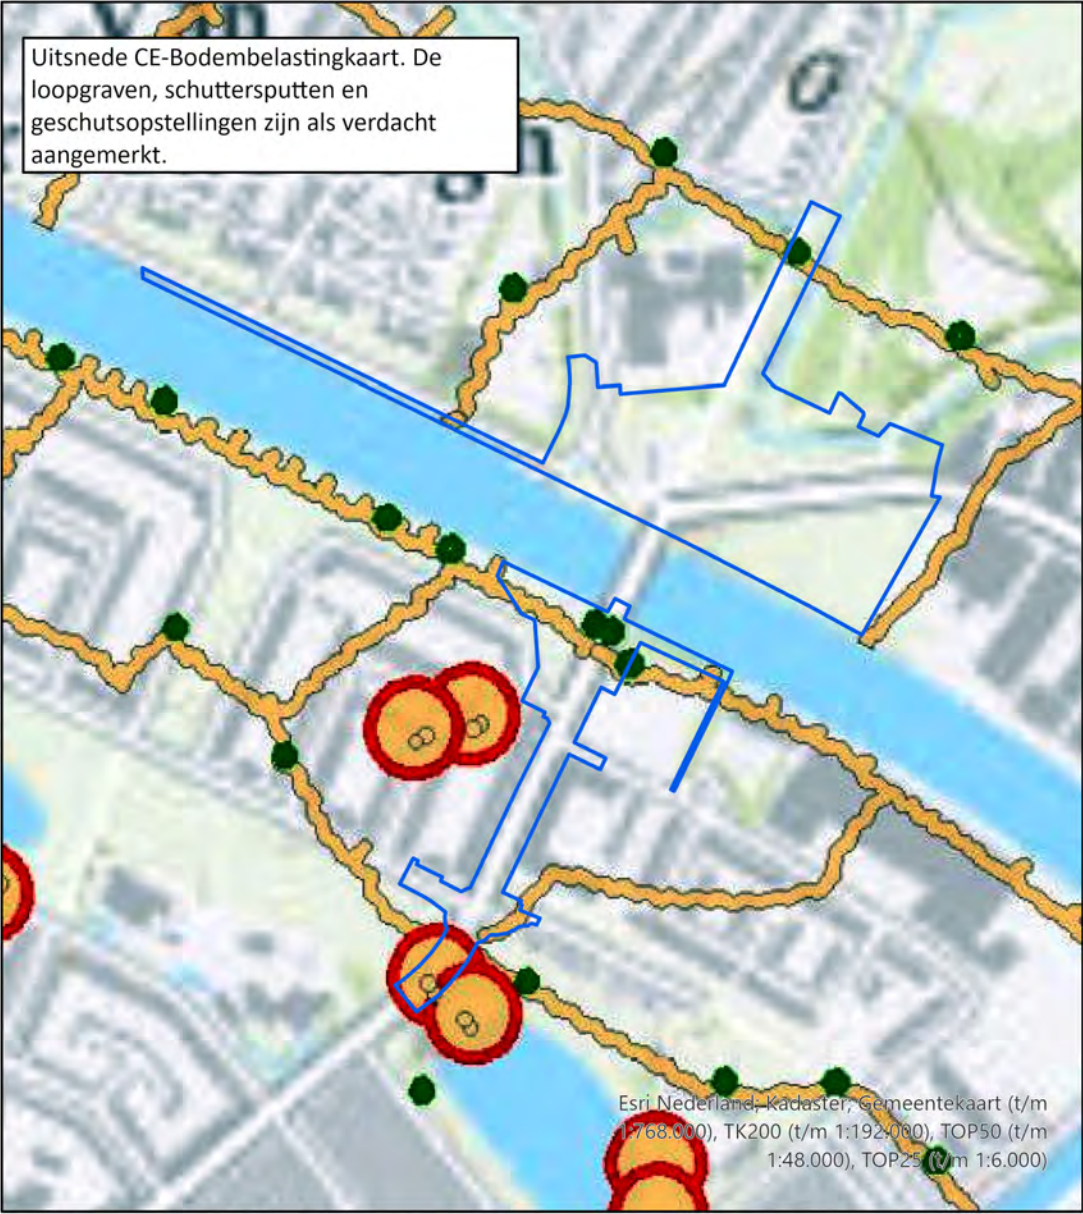
Uitsnede CE-Bodembelastingkaart. De loopgraven, schuttersputten en geschutopstellingen zijn als verdacht aangemerkt.
